# BRAC de CHARNER le 21 septembre 2022

Une équipe de choc. Yves, Jacques, Bernard, Philippe C.  
avec listing des travaux rapides pouvant être mis en œuvre à court terme.

## Bd CHARNER de Clémenceau à la Gare SNCF :

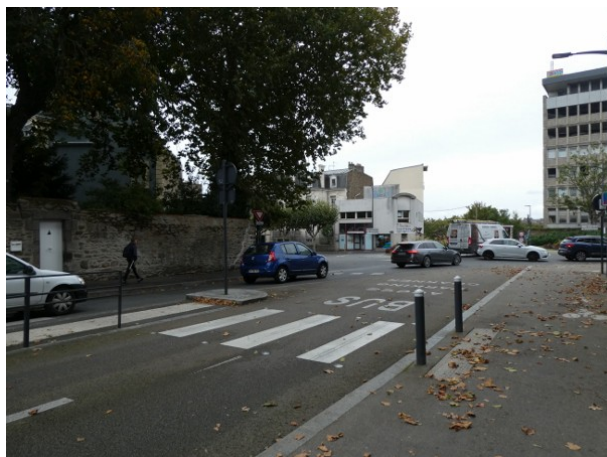
Photo 2

Revoir la position du passage clouté (*photo 2*) qui oblige les piétons à faire un détour pour traverser le Bd Charner.

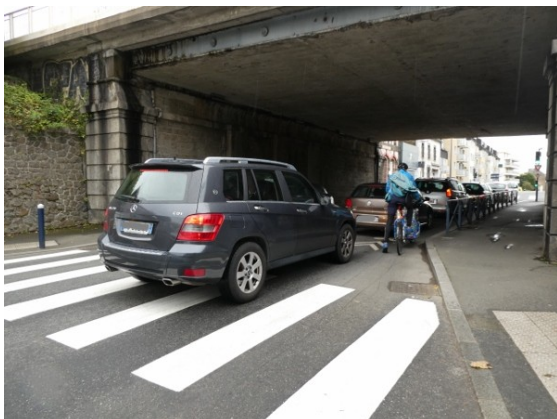
Photo 4

Revoir le passage sous le pont des Sourds et Muets (*photo 4*) en prolongeant l'accès sécurisé par des pistes cyclables (avec mise en couleur) jusqu'à la fin du rétrécissement afin de permettre aux vélos de rejoindre le sas vélo, et déplacement du feu côté centre-ville en amont du pont avec circulation en alternance au niveau du pont (cf. notre courrier du 20/05/21). Mener conjointement un travail sur le respect du sas (*photo 5*) !

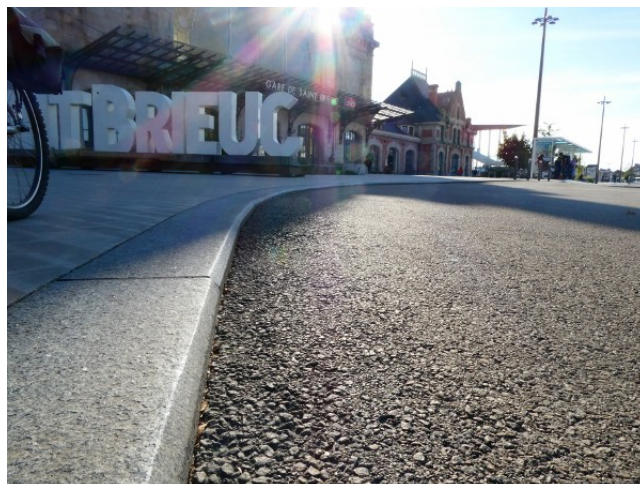
Photo 1

Rabotage des bordures des entrées et sorties pour 2 Roues (*photo 1*), notamment (*mais c'est partout!*) dans le sens depuis Clémenceau vers Charner / remontée vers la gare SNCF. Ajouter au moins un (voire 2) pictogrammes Cyclistes sur la chaussée (notamment dans le sens depuis Clémenceau vers Charner / remontée vers la gare SNCF) pour indiquer où peuvent aller les Vélos.

En complément du rabotage des bordures, il faudrait surtout améliorer l'adhérence. Rainurage ou bouchardage ?

Si la pierre est lisse, même sans ressaut, il faut être très méfiant quand le sol est humide... (comme avec les plaques métalliques lisses des signalisations pour malvoyants qui ne sont guère compatibles sur une voie verte).

Rabotage : il faut un seuil de 0,00 m, et non la tolérance de 0,02 m ! Vélo-Cargo, VAE lourd, 2R en temps de pluie et sous gonflés.

(revoir photo 1 !)...

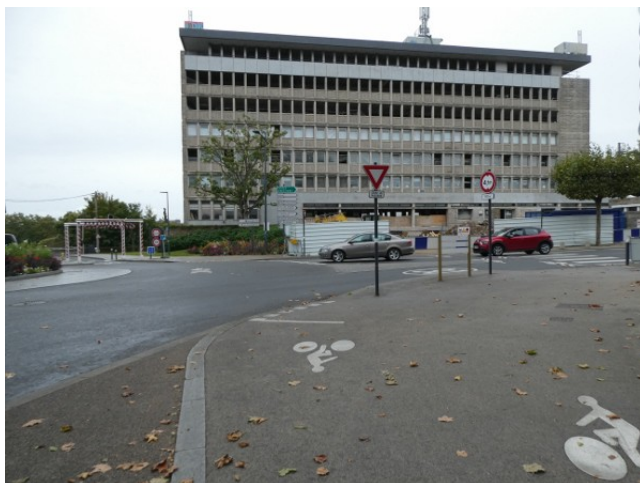
Photo 3

Afin de mieux marquer la voie verte, venant de la gare, traversant le giratoire Clémenceau/Charner et reliant le boulevard W. Rousseau, signalisation horizontale (SH) par un nouveau tracé plus direct et une colorisation de la chaussée en rouge en longeant // le passage « piétons » vers rue Abbé Garnier (cf. notre courrier du 20/05/21).

(*photo 3*)

**En fait c'est revoir entièrement ce rond point !**

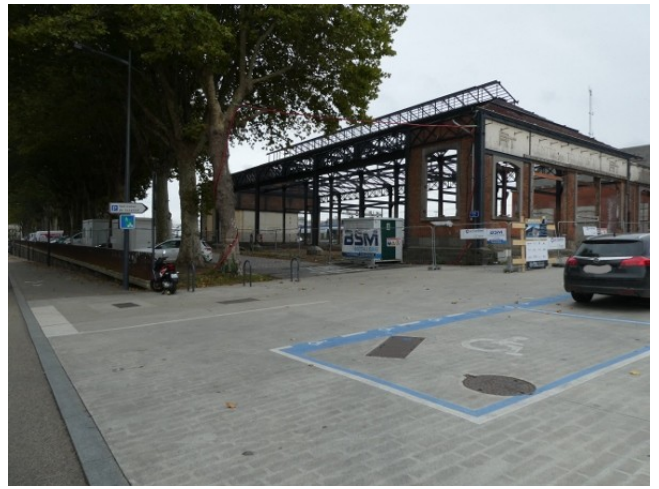
Photo 6

La place Stationnement « Handicapés » (photo 6) à déplacer absolument. Elle est perpendiculaire à la voie « verte », en plein milieu, elle pourrait être à côté de la 2ème place de stationnement, plus rapprochée de la gare.

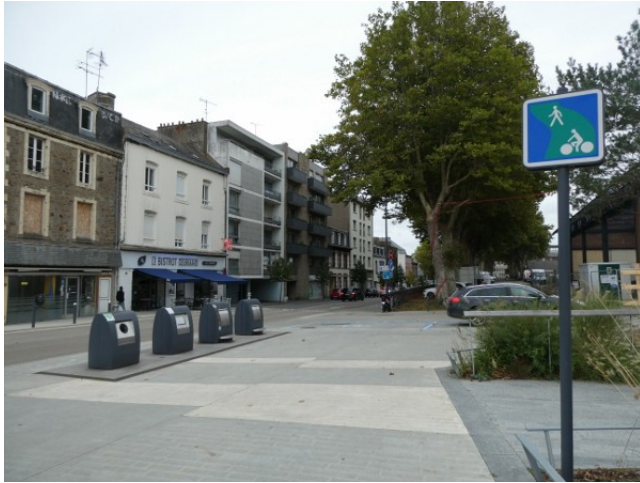
Photo 7

La traversée de la voie d'accès des véhicules entrant ou sortant du parking/esplanade Alfred Jarry (photo 7) est aussi à revoir, s'agissant d'une traversée de la zone de rencontre, signalisation à compléter avec priorité aux piétons et vélos.

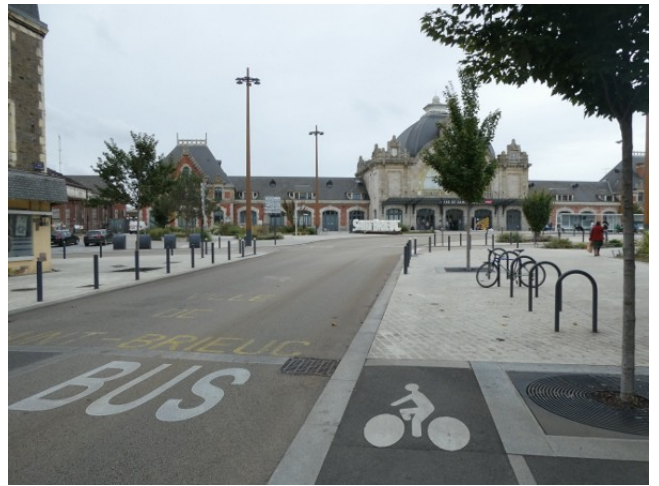
Photo 8

Dans le sens inverse, guider les cyclistes allant à la gare depuis le Centre Ville (photo 8) ; actuellement, ils arrivent dans un « no man's land » et ne peuvent connaître le circuit à suivre.

Il faut surtout rendre lisible toute cette zone de rencontre : nécessité de montrer/signaler aux cyclistes où ils peuvent rouler.

Pictogrammes à ajouter. Ceci est valable dans tous les sens de circulation.

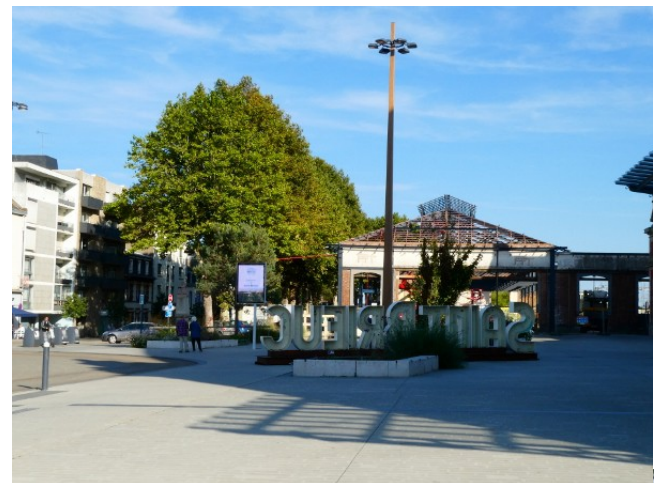
Photo 9

La hiérarchie de la zone de rencontre « piétons – vélo - voitures » impose aux conducteurs d'engins motorisés d'être les plus vigilants. Étranglement au niveau du totem « SAINT-BRIEUC » (photo 9) où peuvent aussi stationner des taxis ou autre véhicule (faut-il déplacer ce totem ?).

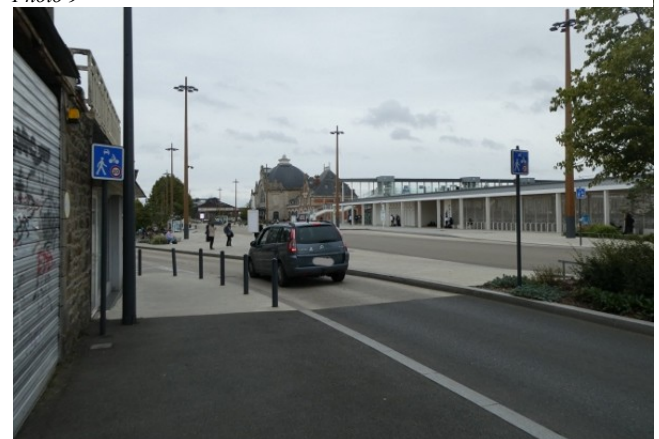
Photo 10

D'une manière générale, l'ensemble de la zone de rencontre doit être plus affirmé notamment par une signalisation horizontale, comme par exemple :

et par la réalisation d'aménagements pour marquer un effet de porte en début et en fin de la zone de rencontre, y compris pour la parking Alfred Jarry.

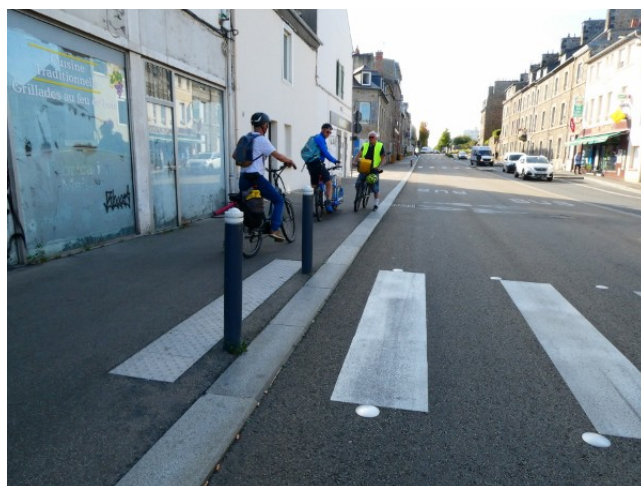
Photo 11

Des obstacles comme les potelets de signalisation verticale en plein milieu de la « voie verte » (photo 11) en particulier au niveau des passages cloutés dont l'utilité reste à définir, sont à supprimer à déplacer.

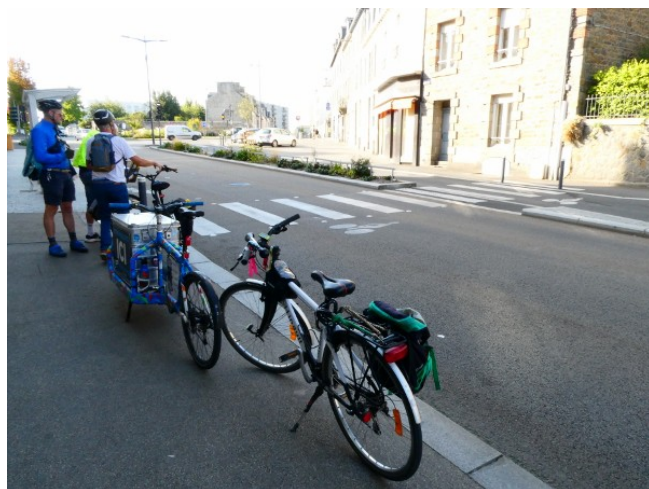
Photo 12

Avant d'arriver au giratoire (au niveau du n° 62), traversée normalement en // au passage piétons (photo 12) avec virage à angle droit et potelets, autant dire que pour respecter avec charrettes et vélo cargo... c'est rude !

- décaler vers la gare le passage « piétons » pour dégager de la place en aval,

- marquer au sol une traversée Vélos, en aval donc du passage « piétons » et **en biais vers l'autre rive** (côté rue de Quintin), pour améliorer l'existant.

Bien marquer au sol la traversée « vélos » (pictogrammes), afin d'être signalés prioritaires par rapport aux véhicules motorisés.

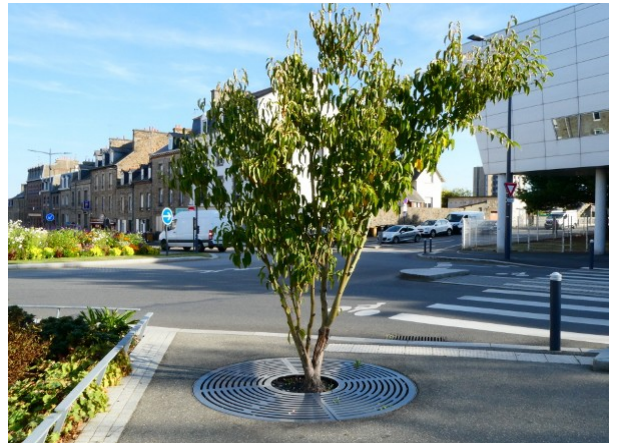
Photo 15

**Un arbuste à déplacer** car situé en plein milieu de la voie cyclable et de l'accès au passage piétons (photo 15), à l'amorce du Bd Ed. Prigent. Supprimer également les 3 emplacements de stationnement des voitures autour de la Croix.

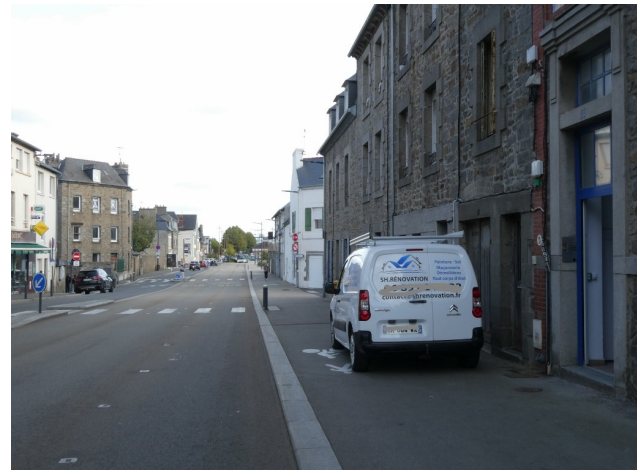
Photo 16

**Sans oublier...** mais c'est presque devenu une banalité, **les véhicules, poubelles et autres mobiliers itinérants** (photo 16) qui encombrant la piste cyclable/trottoir/voie verte (on ne sait plus quel terme employer !) de ce boulevard.
